**UNDERSÖKNINGAR AV SEDIMENT I MALMÖ
HAMNOMRÅDEN - ANALYS AV TUNGMETALLER**

Rapport 135/01

LANDSKRONA JANUARI 2002

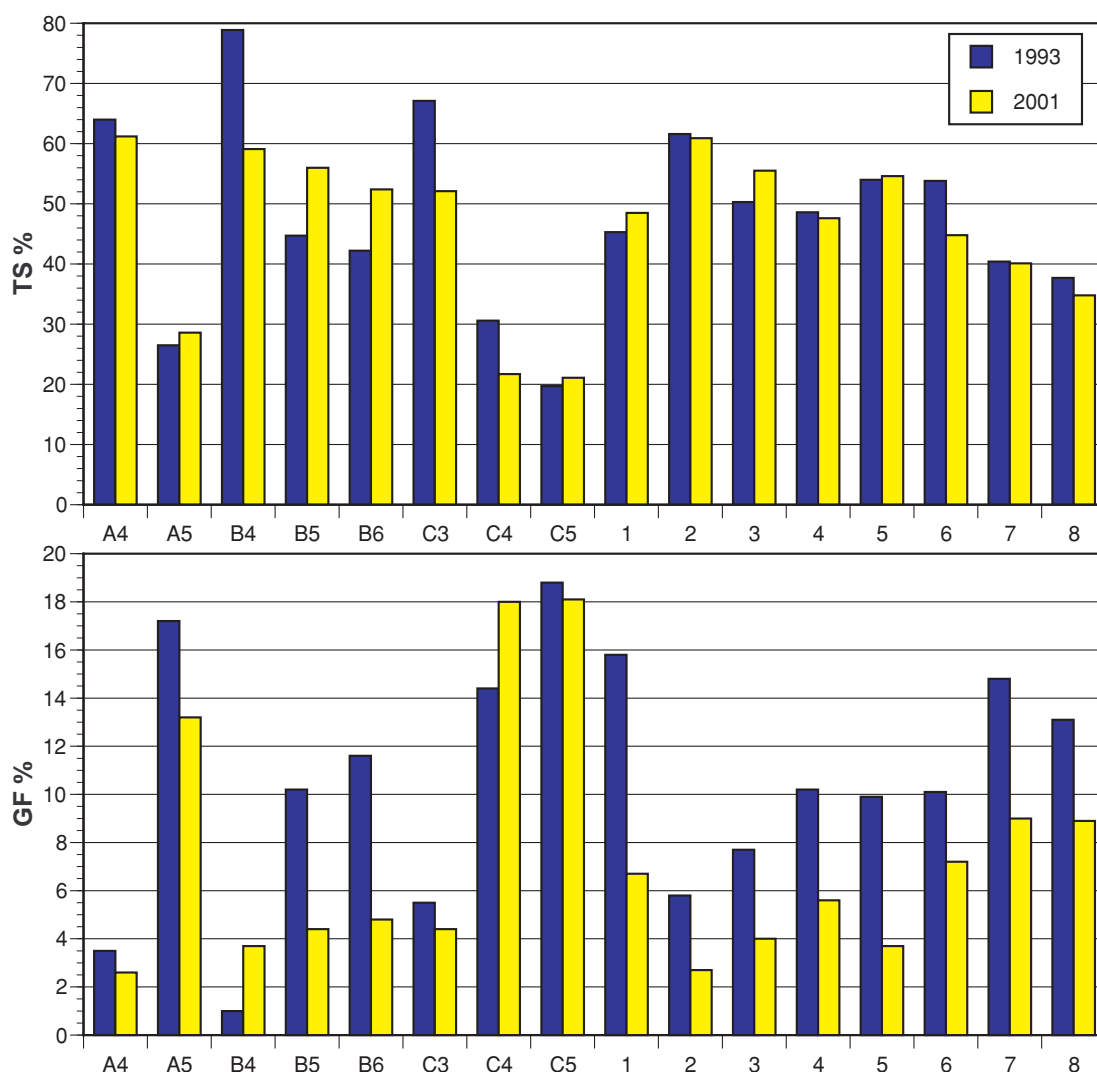
Generellt hade inga stora förändringar av torrsubstansen skett sedan 1993 (Fig. 1), förutom tydliga ökningarna på B5-B6, och tydliga minskningar på

Fig. 1. Torrsubstans i % (övre) och organisk halt uttryckt som glödförlust i % (nedre) för de 16 stationerna 1993 och 2001.

B4 och C3-C4. Den organiska halten, uttryckt som glödförlust, hade i regel minskat väsentligt på flertalet stationer. Orsaken till detta kan inte direkt ges. Möjligen har en större genomsköljning av hamnarna skett någon gång efter 1993, t.ex. i samband med orkanen i december 1999. På C4 (inne i Limhamns södra hamnbassäng) hade dock halterna ökat, vilket möjligen kan förklaras av att färjetrafikens nedläggning orsakat mindre omrörning i hamnen.

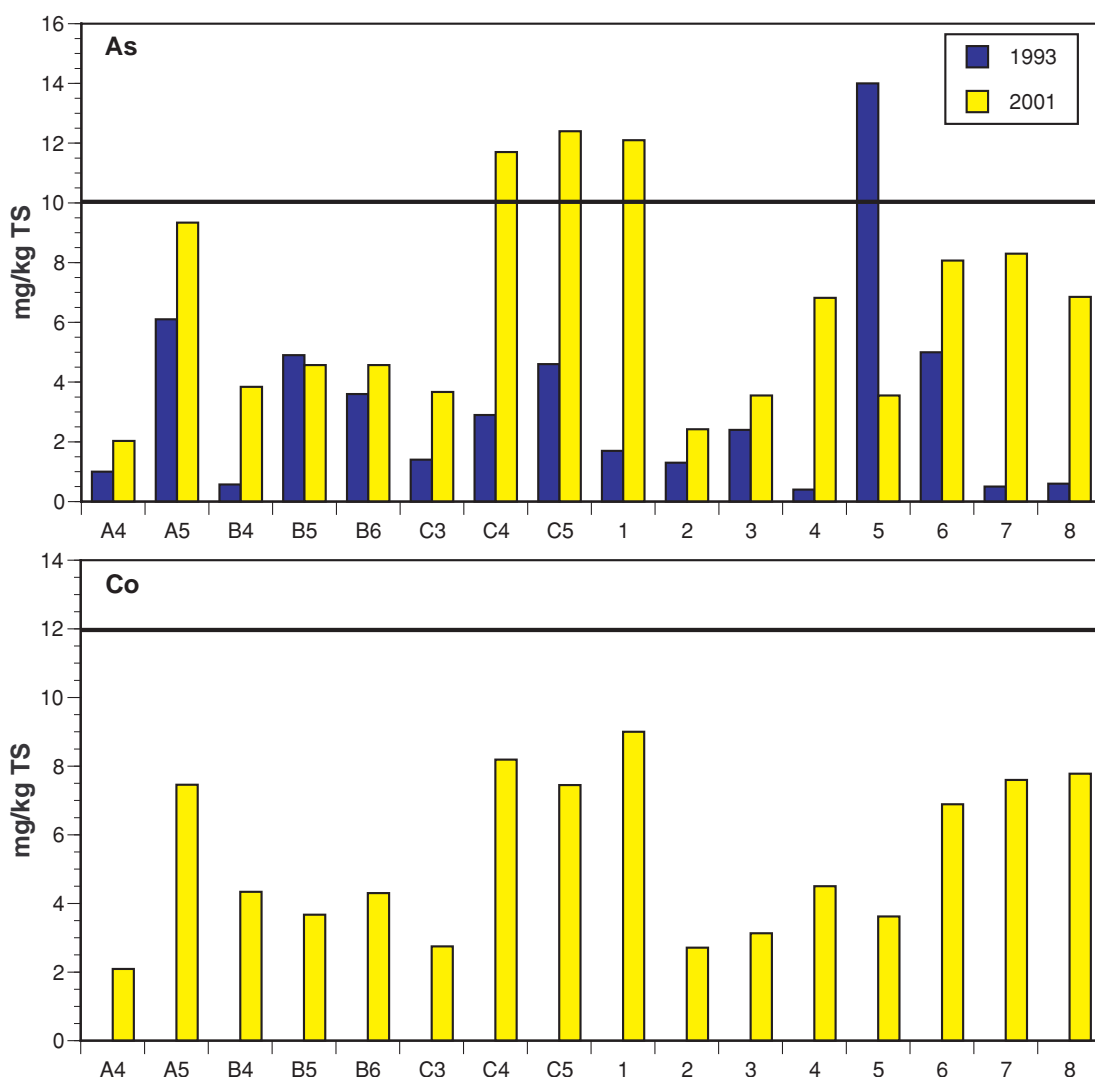
Arsenik hade på de flesta stationerna ökat markant sedan 1993, station 5 undantaget med minskning (Fig. 2). Halterna låg dock i allmänhet under eller omkring bakgrundsvärdet. Högsta halterna uppmättes i Limhamn, Oljehamnen, Kockumsbassängen samt i Industrihamnen. Kobolt analyserades endast 2001 och samtliga värden låg klart under bakgrundsvärdet (Fig. 2). Högsta halter observerades på samma positioner som för arsenik.

Fig. 2. Arsenik (övre) och kobolt (nedre) i mg/kg TS för de 16 stationerna 1993 och 2001 (kobolt analyserades ej 1993). Heldragen linje anger SNV:s bakgrundsvärde för sediment.

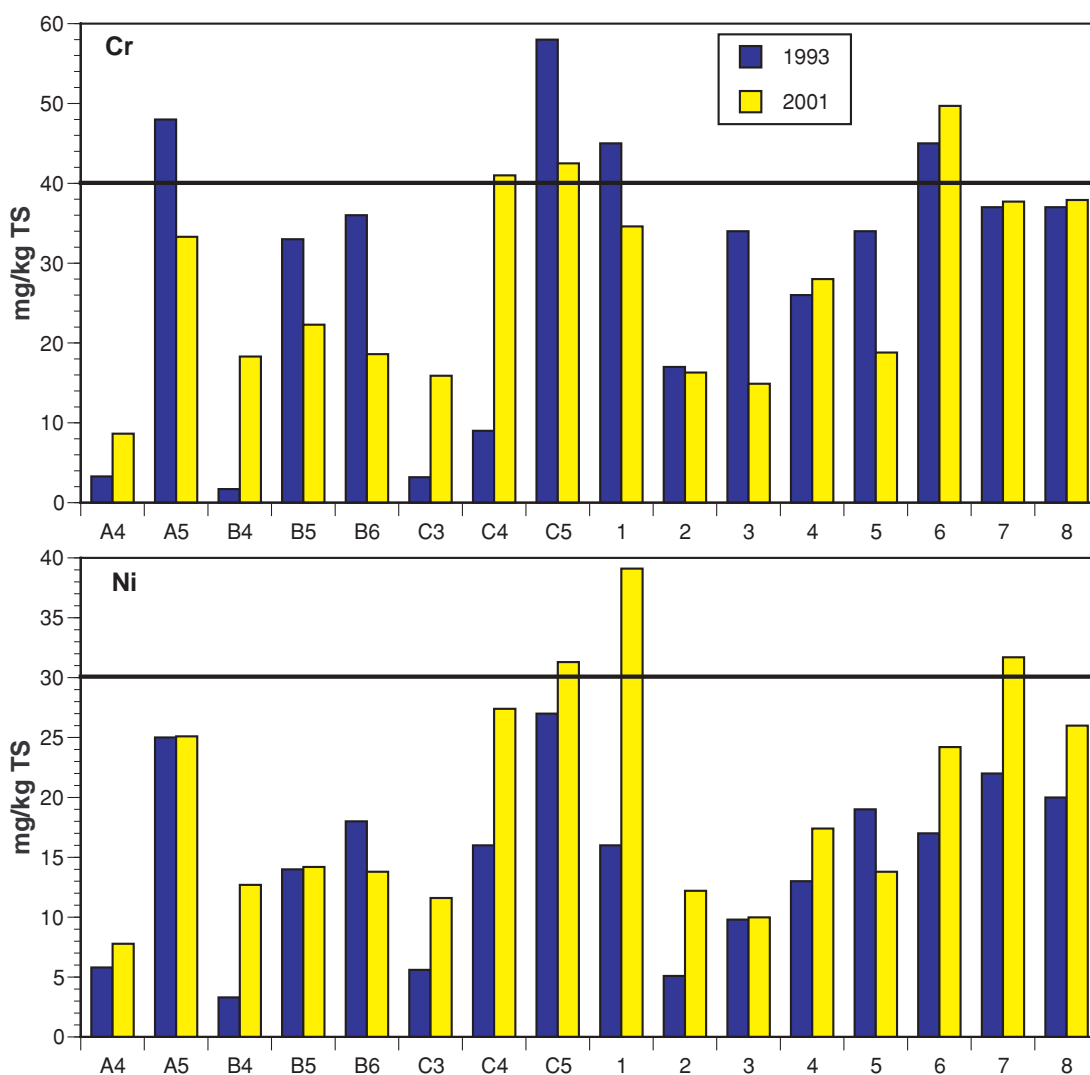
För krom fanns variationer i utvecklingen. På stationer med höga värden 1993 hade halterna minskat, medan det omvända gällde för stationer med låga värden 1993 (Fig. 3). Halterna låg dock under eller omkring bakgrundsvärdet.

För nickel hade halterna i regel höjts sedan 1993, men med värden i regel fortfarande klart under bakgrunden (Fig. 3). På stationer med överskjutande värden är förhöjningarna låga eller måttliga.

Högsta halter för både krom och nickel observerades i Oljehamnen, Limhamn, Kockumsbassängen och Industrihamnen.

Fig. 3. Krom (övre) och nickel (nedre) i mg/kg TS för de 16 stationerna 1993 och 2001. Helden linje anger SNV:s bakgrundsvärde för sediment.

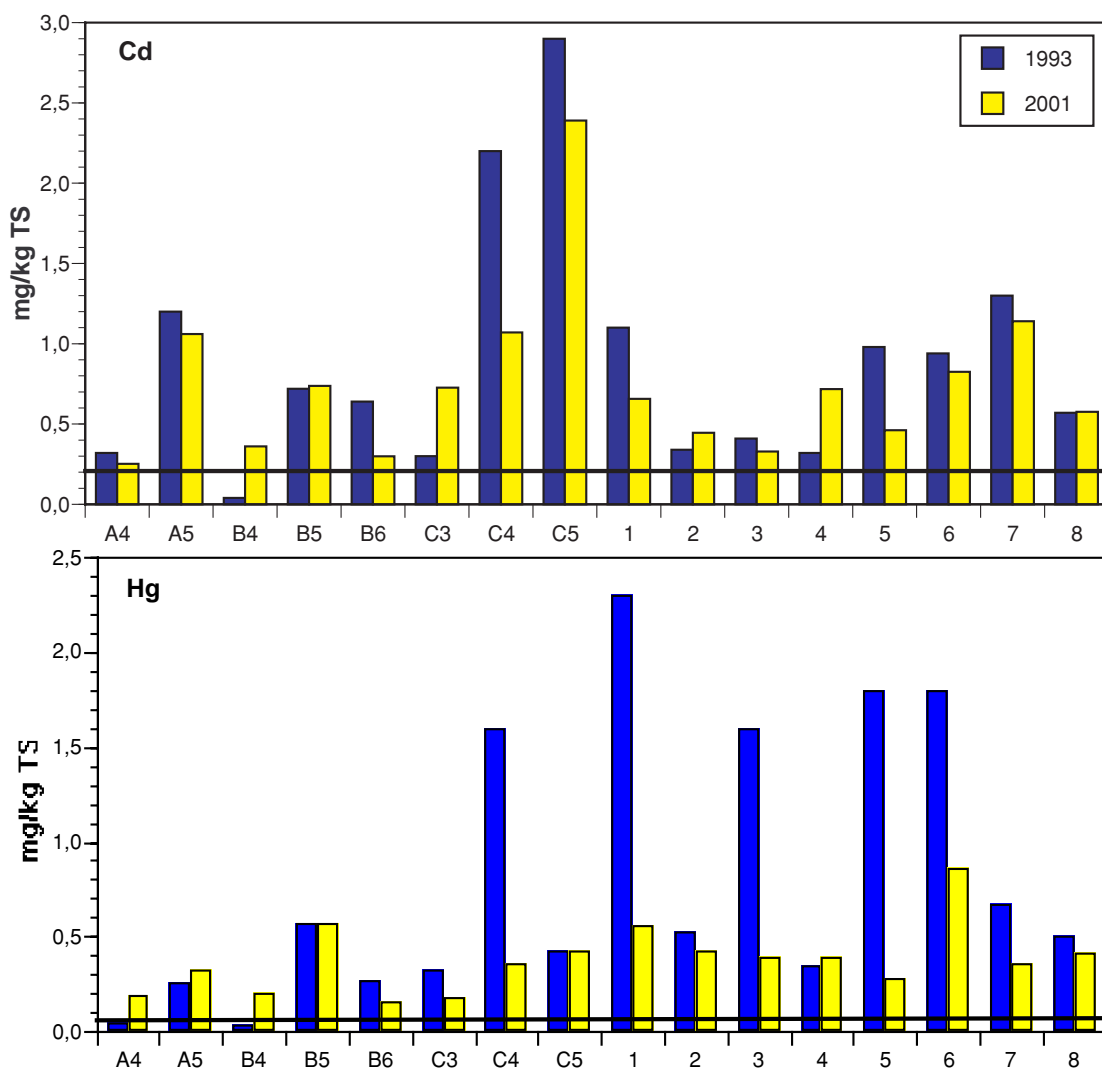
Kadmium-halterna låg i regel högt både 1993 och 2001 (Fig. 4). Under 2001 låg halterna på samtliga stationer över till mycket över bakgrundsvärdet, även om halterna generellt hade minskat, i vissa fall betydligt, sedan 1993.

Samma gällde för kvicksilver, d.v.s. samtliga värden under 2001 låg över eller klart över bakgrundsvärdet (Fig. 4). Halterna hade dock i regel minskat sedan 1993, i vissa fall betydligt.

De högsta halterna för kadmium uppmättes i Oljehamnen, Limhamn, Kockumsbassängen och Industrihamnen. De högsta kvicksilver-halterna uppmättes i Yttre hamnen, Kockumsbassängen och Industrihamnen.

Fig. 4. Kadmium (övre) och kvicksilver (nedre) i mg/kg TS för de 16 stationerna 1993 och 2001. Helden linje anger SNV:s bakgrundsvärde för sediment.

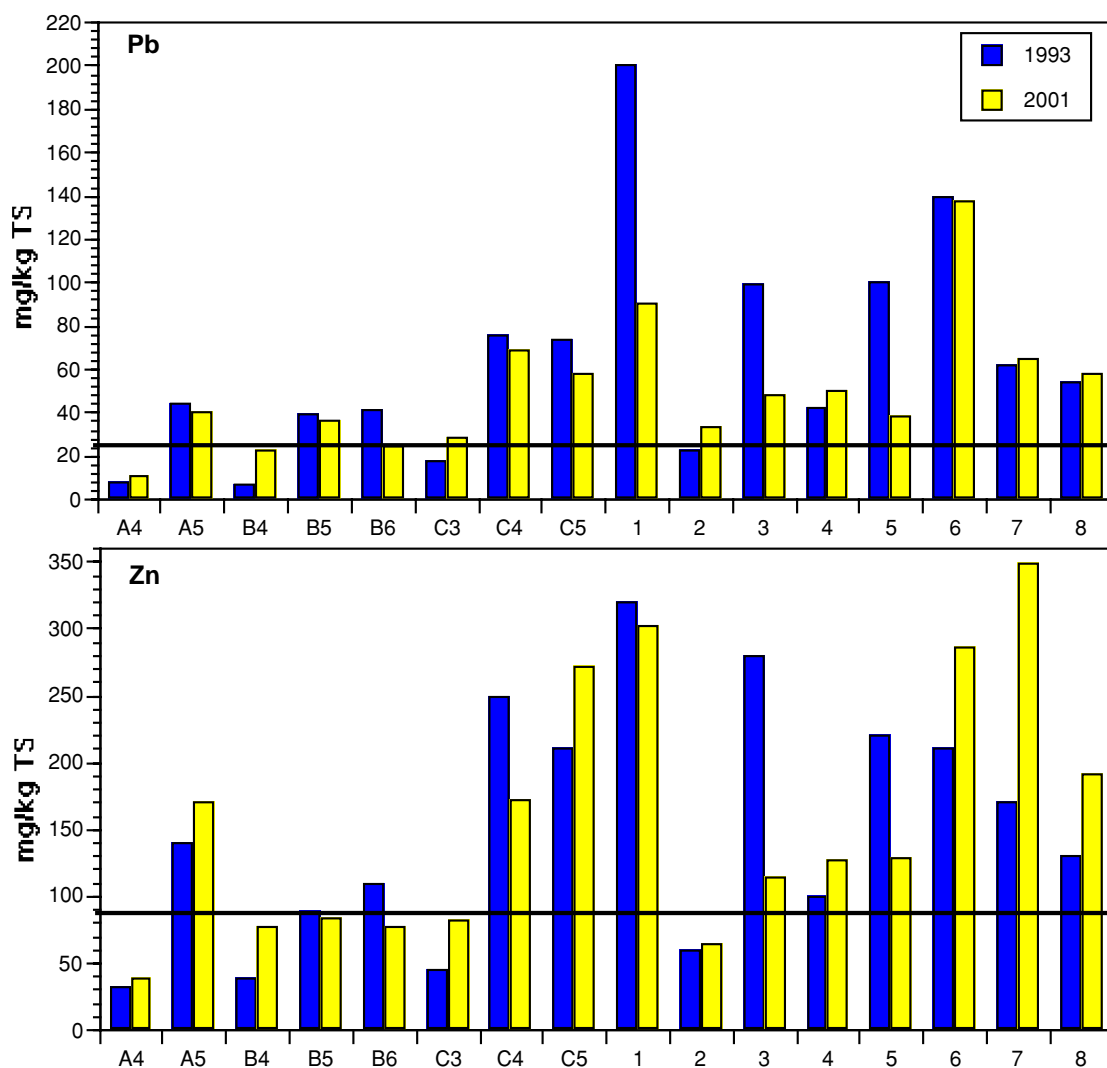
Blyhalterna hade i regel minskat sedan 1993, f.f.a. på station 1 i Kockumsbassängen (Fig. 5). Halterna låg ändå över eller klart över bakgrundsvärdet. De högsta halterna observerades i Limhamn, Kockumsbassängen och Industrihamnen.

Zink-halterna både ökade och minskade sedan 1993 (Fig. 5). De största ökningarna hade skett i Industrihamnen, och de högsta värden återfanns i denna hamn samt i Limhamn och Kockumsbassängen. Värdena låg i huvudsak över eller klart över bakgrundsvärdet.

Fig. 5. Bly (övre) och zink (nedre) i mg/kg TS för de 16 stationerna 1993 och 2001. Heldragen linje anger SNV:s bakgrundsvärde för sediment.

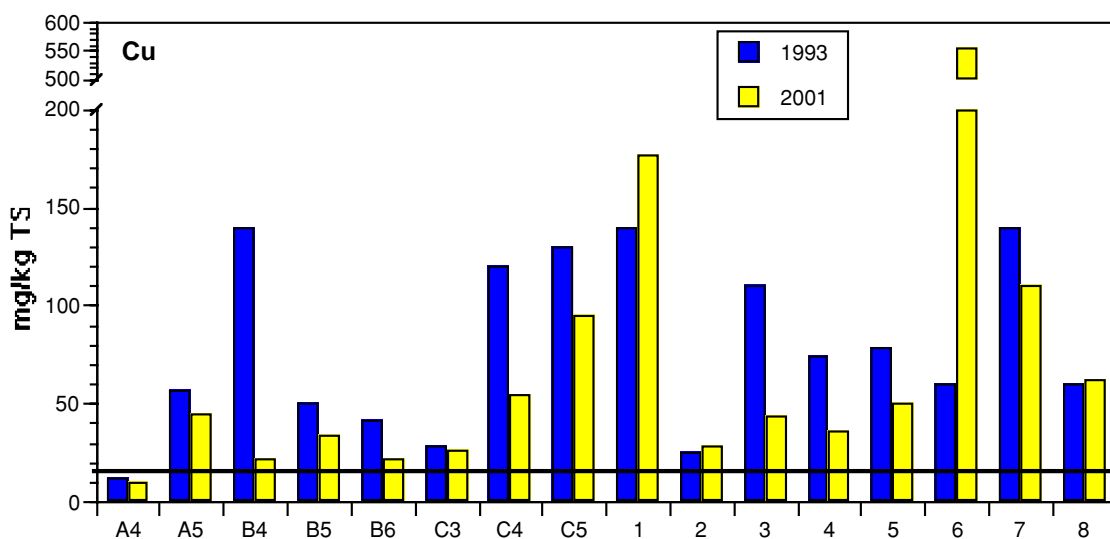
Koppar-halterna hade i regel minskat betydligt sedan 1993, med station 1 och, f.f.a., station 6 som undantag. De högsta halterna 2001 återfanns i

Fig. 6. Koppar i mg/kg TS för de 16 stationerna 1993 och 2001. Heldragen linje anger SNV:s bakgrundsvärde för sediment.

Limhamn, Kockumbassängen och Industrihamnen (Fig. 6). Halterna låg nästan utan undantag över eller ibland mycket över bakgrundsvärdet. Det mycket höga värdet på station 6 år 2001, var nästan 10 gånger högre än 1993 (554 mg/kg mot 60 mg/kg), och denna stora ökning motsvarades ej av liknande ökning av andra metaller på denna station. I de fall ökning eller minskningar i andra metallhalter skett på denna station, kunde liknande förändringar ses på andra stationer i Industrihamnen.

Station 6 ligger längst in i en av delhamnarna i Industrihamnen. Det verkade inte pågå någon speciell hamnaktivitet i området. Längst in i hamnen ligger pontonkranen Svanen samt mudderpråmar. Svanen och pråmarna användes vid byggandet av Öresundsbron och i varje fall Svanen har legat still i hamnen sedan sommaren 1999. En möjlig, omedelbar förklaring till kopparförhöjningen är Svanens närvaro. Om Svanen behandlats med kopparbaserade bottenfärger, bör färgen läcka koppar kontinuerligt till det ostörda hamnsedimentet, vilket kanske även gäller mudderpråmarna.
