Fiskundersökningar i vattendrag inom Malmö kommun 2008

Malmö kommun

Eklövs Fiske och Fiskevård

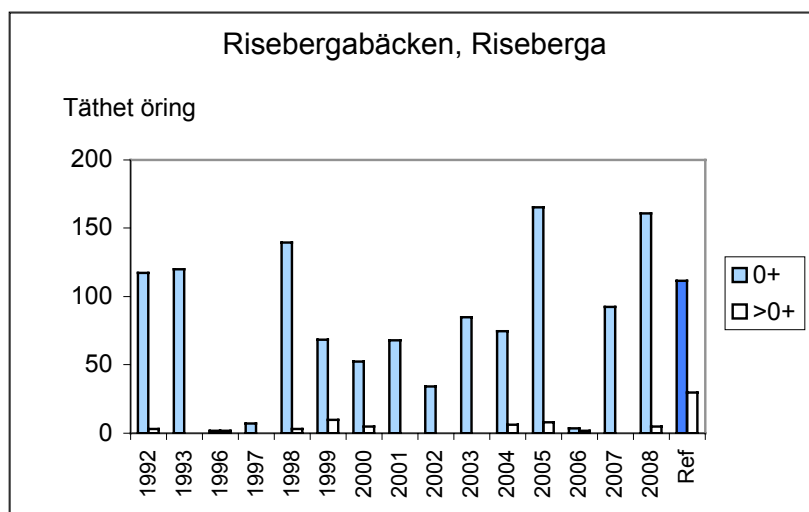
Figur 2. Täthet av öring fångad vid elfiske i Risebergabäcken (lokal 1) under perioden 1992 - 2008. 0+ anger årsungar och >0+ äldre öring. Ref. anger elfiskeregistrets jämförvärde (tabell 1).

Lokal 1, vid Riseberga har undersökts sedan 1992. Arter som har registrerats är grönling, småspigg, signalkräfta, ål och öring. Vid årets fiske erhöles en hög täthet och biomassa av fisk. Tätheten av öring var högre jämfört med föregående år och var över medelvärdet för perioden och något över medelvärdet för Skånska vattendrag med motsvarande bredd (tabell 1, figur 2). Risebergabäcken rinner fram genom ett omland med en kraftigt antropogen påverkan. Fiskfaunan utsätts tidvis för förorenat avloppsvatten som bräddas ut i bäcken genom dagvattnet. Denna bräddning kan vissa år påverka fisken negativt, vilket resulterar i låga tätheter av öring (figur 2). Andra arter som fångades 2008 var grönling, som förekom mycket rikligt, samt småspigg och signalkräfta.

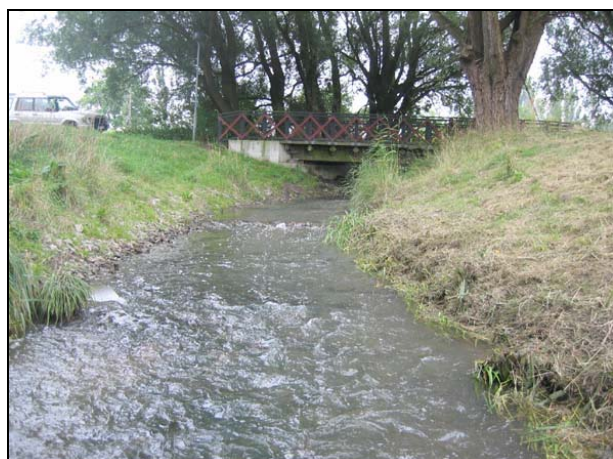
Anmärkning: Lokalen har undersökts kvantitativt från år 1992. Tätheten av (0+) öring var något över medelvärde för perioden 1992 -2008 och något över jämförvärdet för Skånska vattendrag. Strandbrinken har under 2006 erosionsförstärkts med sten.

Bedömning av påverkan: Ingen eller obetydlig

Ekologisk status: Måttlig

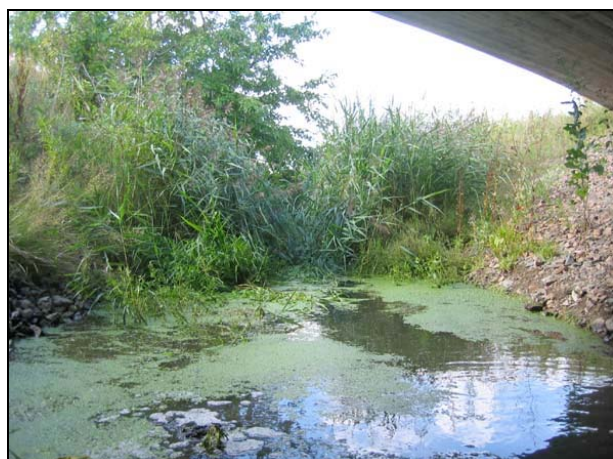
Anmärkning: Lokalen har undersökts från år 1998. Fiskbiomassan och tätheten av öring var låg. Lokalen har förändrats betydligt under 2005 i samband med ombyggnad av en vägbro.

Bedömning av påverkan: Betydlig

Ekologisk status: Otillfredställande

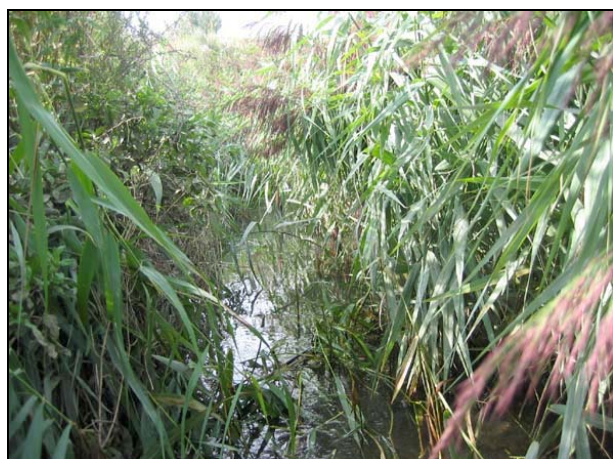
Anmärkning: Lokalen har undersökts från år 1998. Vid fisket år 2000 registrerades endast grönling. Vi fisket 2005 och 2008 var tätheten av öring relativt låg, betydligt under jämförvärdet för Skånska vattendrag.

Bedömning av påverkan: Betydlig

Ekologisk status: Otillfredsställande

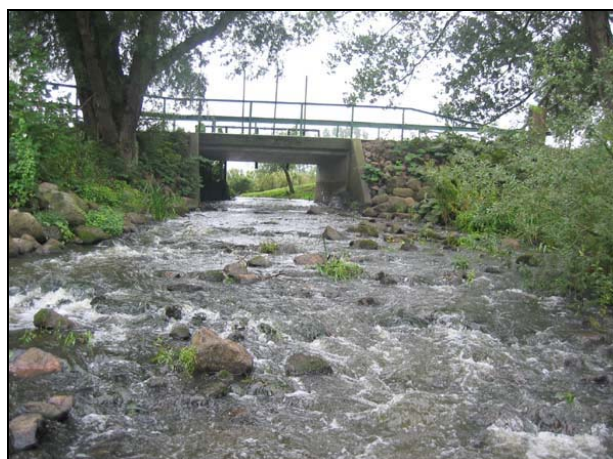
Anmärkning: Lokalen har undersökts från år 1992. Lokalens läge har flyttats 30 m uppströms från år 1998. Tätheten av (0+) öring har de tre senaste åren legat betydligt under jämförvärdet för Skånska vattendrag.

Bedömning av påverkan: Betydlig

Ekologisk status: Otillfredsställande

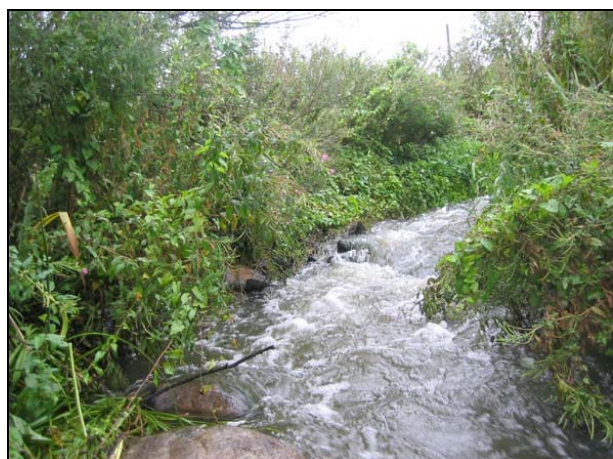
Anmärkning: Lokalen har undersökts från år 1998. Lokalen är belägen i en fiskväg. Fisktätheten var vid årets fiske låg och tätheten av öring var mycket låg.

Bedömning av påverkan: Betydlig

Ekologisk status: Otillfredsställande

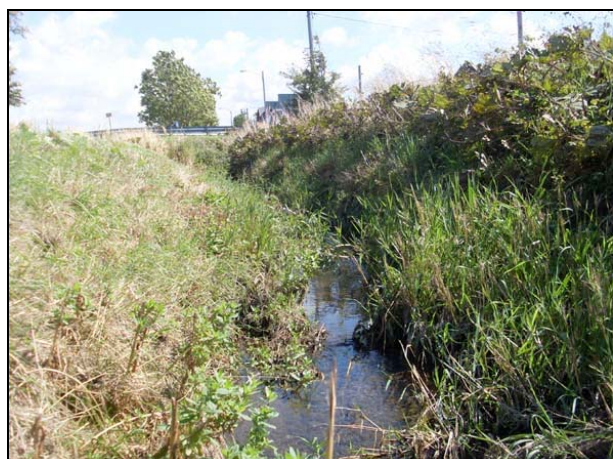
Anmärkning: Lokalen har undersökts från år 1998. Lokalen är belägen nedströms landsvägen. Fisktätheten var vid årets fiske hög och tätheten av öring var över jämförvärdet för Skånska vattendrag.

Bedömning av påverkan: Ingen eller obetydlig

Ekologisk status: Måttlig

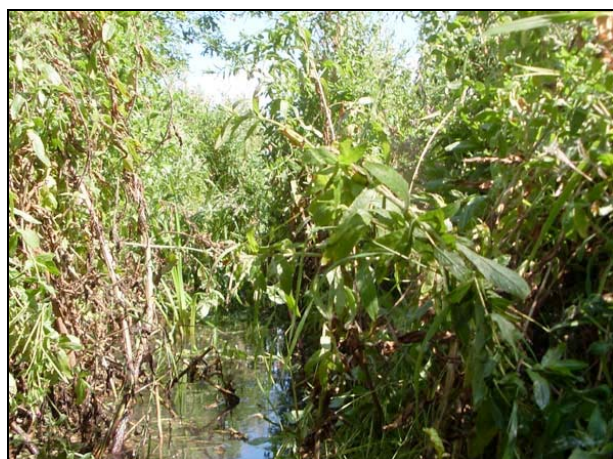
Anmärkning: Lokalen har undersökts från år 1998. Lokalen är belägen nedströms landsvägen. Fisktätheten var vid årets fiske låg och öring saknades.

Bedömning av påverkan: Stark

Ekologisk status: Dålig
