Fiskundersökningar i vattendrag inom Malmö kommun 2011

Malmö stad

Eklövs Fiske och Fiskevård

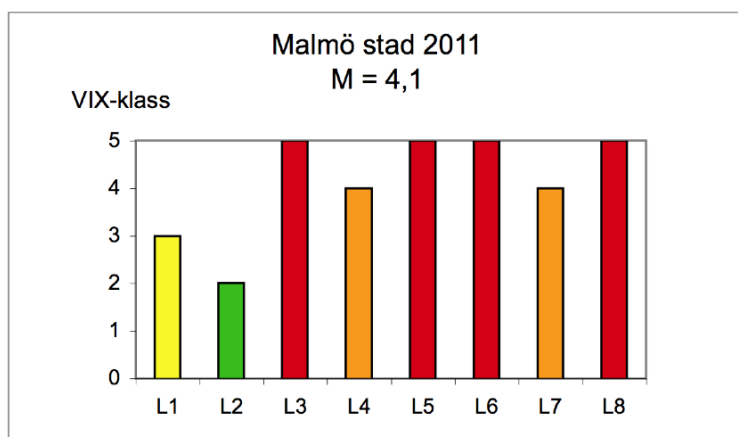
Figur 6. Klassning av ekologisk status för undersökta lokaler 2011 (tabell 4).

Resultaten från sex av de undersökta lokalerna indikerar på en påverkan. I Oxiediket (lokal 4), Segeåns huvudfåra vid L. Mölleberga (lokal 5) och i Tygelsjöbäcken erhöles låga till mycket låga öringtätheter (tabell 7). I Risebergabäcken vid Sofiedals golfbana (lokal 1), Segeåns huvudfåra nedströms Skabersjödammen (lokal 6) och Bunkeflodiket (lokal 8) erhöles ingen öring. Avsaknad av öring eller mycket låga tätheter kan indikera att en störning av vattenkvaliteten har skett. Dessa lokaler har måttligt höga till höga index för tillstånd och/eller ekologisk status vilket indikerar på en betydlig till stark påverkan (tabell 7). Två lokaler i Risebergabäcken visar på en låg påverkansgrad, med låga index för tillstånd, jämförvärde och vattendrags-index. Vilket tyder på ingen eller obetydlig påverkan (tabell 7).

Sammanfattningsvis bedöms att fyra lokaler har en stark påverkansgrad (lokal 3, 5, 6, 8), två lokaler har en betydande påverkansgrad (lokal 4, 7) och två lokaler har ingen eller obetydlig påverkansgrad (lokal 1, 2). Endast en lokal klassas med god ekologisk status (lokal 2), vilket är det mål vattendragen ska uppnå enligt EU:s vattendirektiv (figur 6). Vattenkvaliteten och dikningsgrad är sannolikt de faktorer som begränsar förekomsten av känsliga fiskarter i de undersökta vattendragen.
