# Inventering av ålgräs, *Zostera marina*, inom Malmö stads havsområde

Lena Carlson  
2008

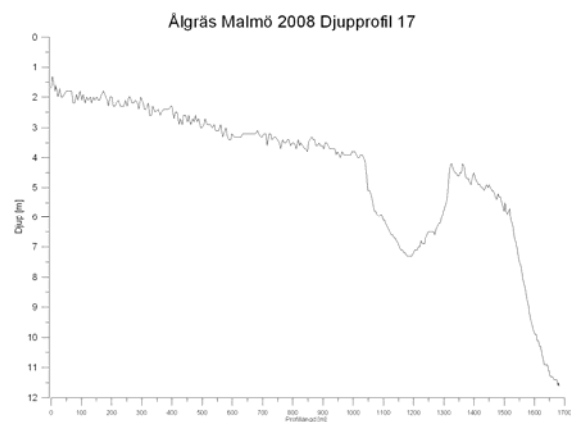
Figur 2. Djupprofil för transekt 17.

Transekt 17 är den nordligaste av de tre transekterna och den sträcker sig från ca 2m djup, 55°36.516N, 12°58.148E ned till 11m djup, 55°36.466N, 12°56.580E, en sträcka på ca 1650 m (Fig 1, 2).

Ålgräs förekom även på ett grundare område längre ut från land, ca 4 – 5m djup (Fig 2). Små fläckar med ålgräs varvat med områden täckta med sten, överväxta med trådformiga rödalger, påträffades ned till ca 6m djup, varefter sten med rödalger dominerade helt.

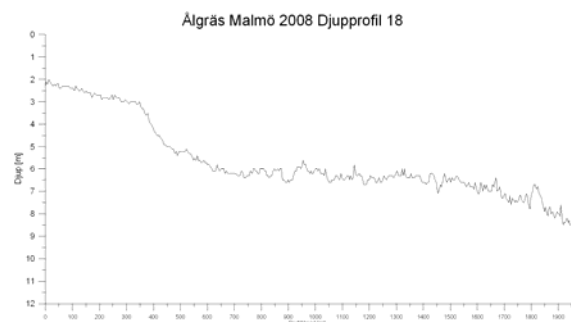
**Figur 5.** Djupprofil för transekt 18.

Transekt 18, strax söder om Öresundsbron, började på ca 2m djup, 55°33.020N, 12°53.210E, och sträckte sig ca 1900 m ut till 8m djup, 55°33.021N, 12°51.408E (Fig 1, 5).

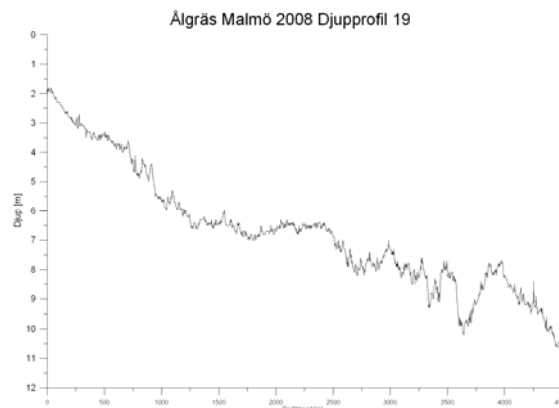
**Figur 8.** Djupprofil för transekt 19.

Transekt 19 sträckte sig 4400m från ca 1,5m djup, 55°32.110N, 12°53.614E, till drygt 10m djup, 55°31.537N, 12°49.594E (Fig 1, 8).
